## ワッペン試験によるNi系高耐候性鋼橋梁の腐食環境調査

宇部興産機械株式会社 正会員 ○川内 康寛 桑名 弘暁  
 宇部工業株式会社 山脇 英俊  
 山口県宇部土木建築事務所 中山 賢司  
 山口大学工学研究科 正会員 麻生 稔彦

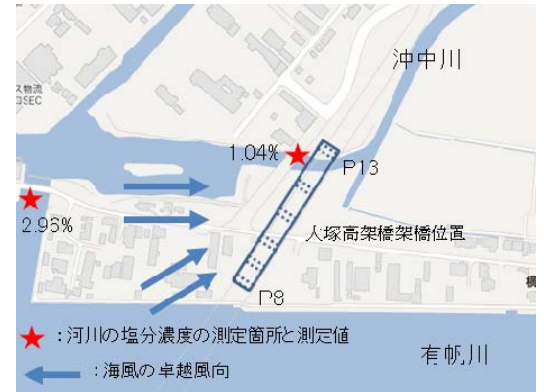
図1 架橋位置概要

耐候性鋼材は維持管理にかかるコスト縮減を可能とする鋼材であるが、耐候性鋼橋梁を合理的に計画・維持管理するためには架設地点の腐食環境を明らかにすることが必要不可欠である。山口県山陽小野田市の大塚高架橋は、感潮河川である有帆川からの距離が200m以内の区間に位置することから山口県では初めての採用となるNi系高耐候性鋼材を用いた橋梁であり、腐食環境及び腐食状況調査としてワッペン試験片を用いた曝露試験および飛来塩分量測定を平成26年3月より24ヶ月に渡り実施中である。曝露試験で用いるワッペン試験片はNi系高耐候性鋼材とJIS耐候性鋼材を桁外・桁下・桁内に設置し比較することで桁内外の環境の違いを明らかにしNi系高耐候性鋼の適用性評価を行っている。本発表では調査開始1年時の現状について報告を行う。

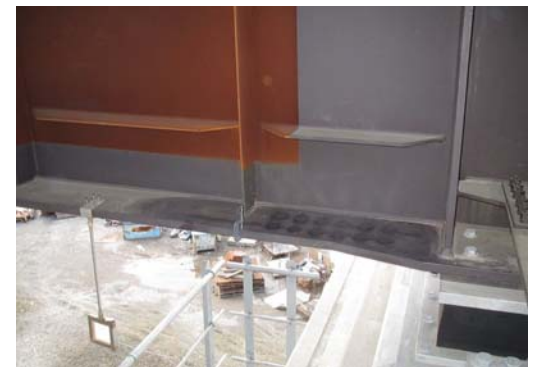
写真2 設置状況

ワッペン試験片は3箇所(下フランジ上面2箇所、下フランジ下面1箇所)に設置する。各箇所にNi系高耐候性鋼材とJIS耐候性鋼材をそれぞれ12ヶ月後回収用2枚、24ヶ月後回収用2枚およびさび厚測定用2枚の計6枚を両面テープにて設置する。
