2012年度ダイカスト会議「現場改善事例」報告

UBE真空バルブの 小物製品への適用

UBE 宇部興産機械株式会社

**KIKUWA** 株式会社 菊和

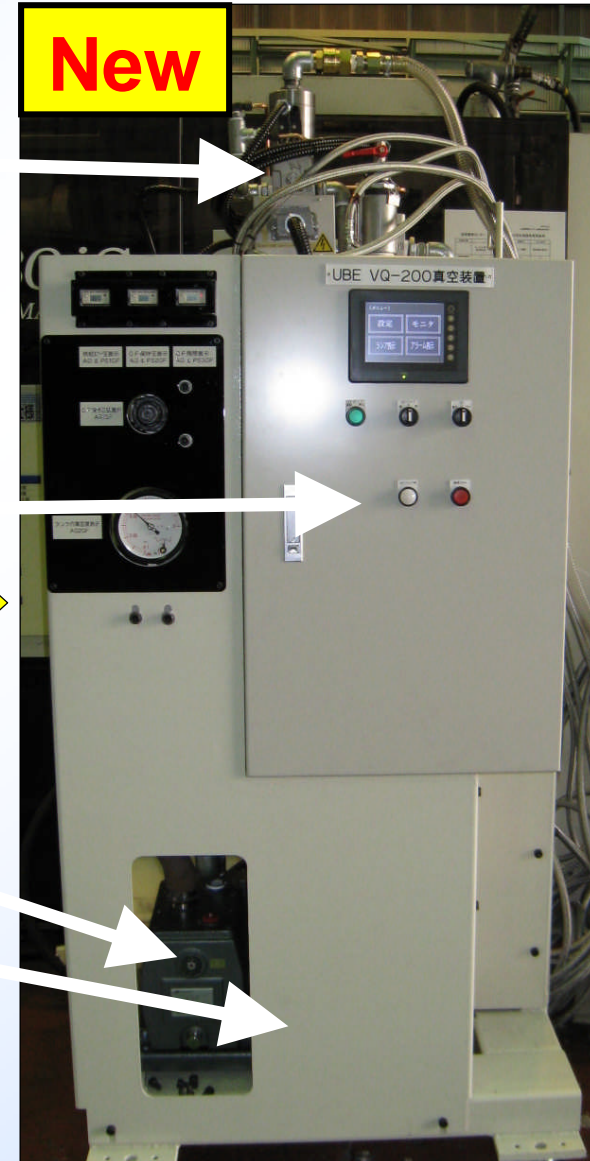
GF-10型(最新型)真空装置

新型GF真空装置

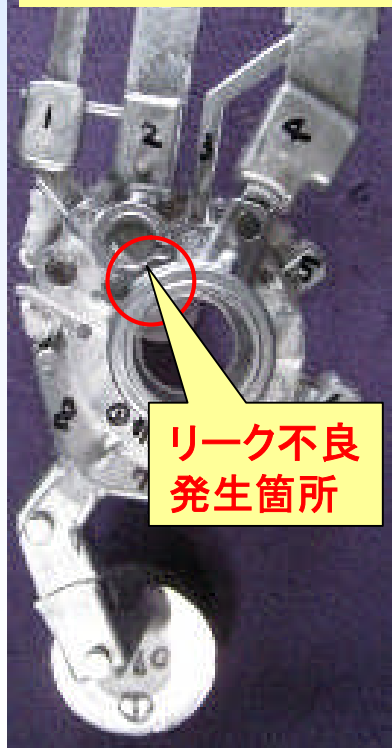
リーク不良発生箇所

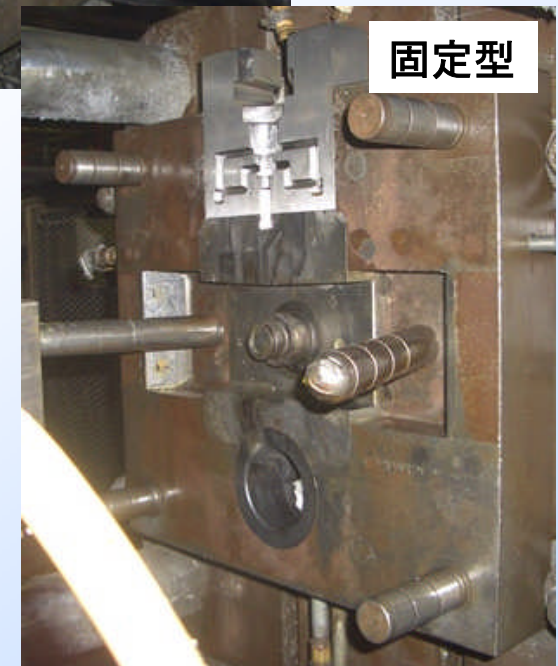
固定型

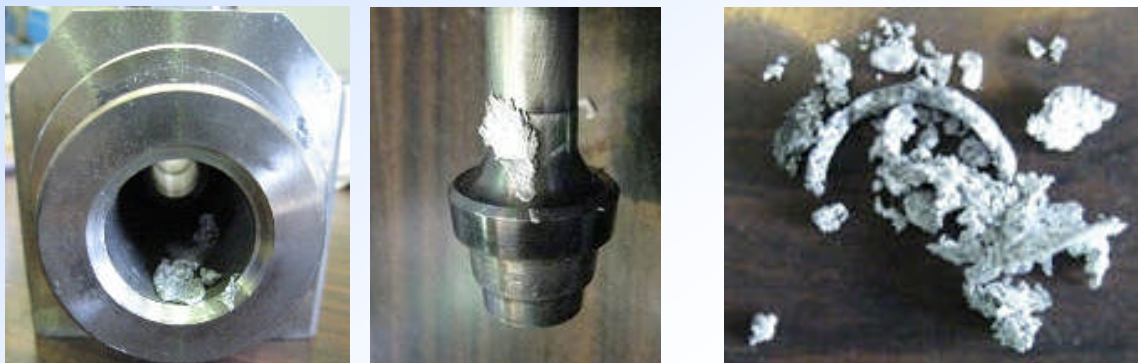
GF20Aバルブのアルミ詰り状況と原因推定

casting start, after several shots, aluminum entered the GF valve, and abnormal GF valve shut-off occurred. The tendency of aluminum splash is that the more the discharge speed setting is large, the more the frequency and amount increase.

バルブ内へ進入したアルミ

■ 推定原因
先走りした溶湯は
①慣性力が小さくバルブに衝突力が小さい
②細かい粒となってバルブに吸込まれる

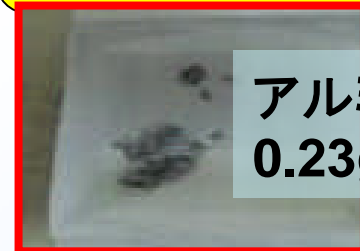
アルミ詰り
0.23g / 30ショット

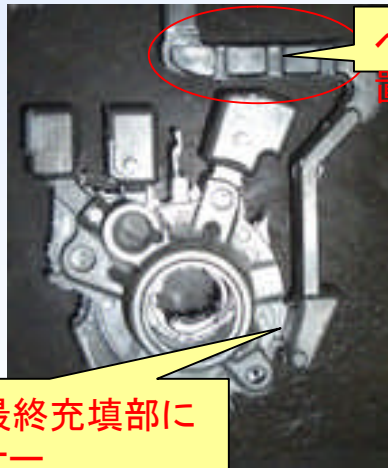
溶湯の先走りが、バルブ詰りに関係していることが判明した。よって、さらに先走りを低減するため、ベントランナー形状を変更し、鑄造トライを実施した。

キャビティ最終充填部にベントランナー

ベントランナーに凹凸を設置

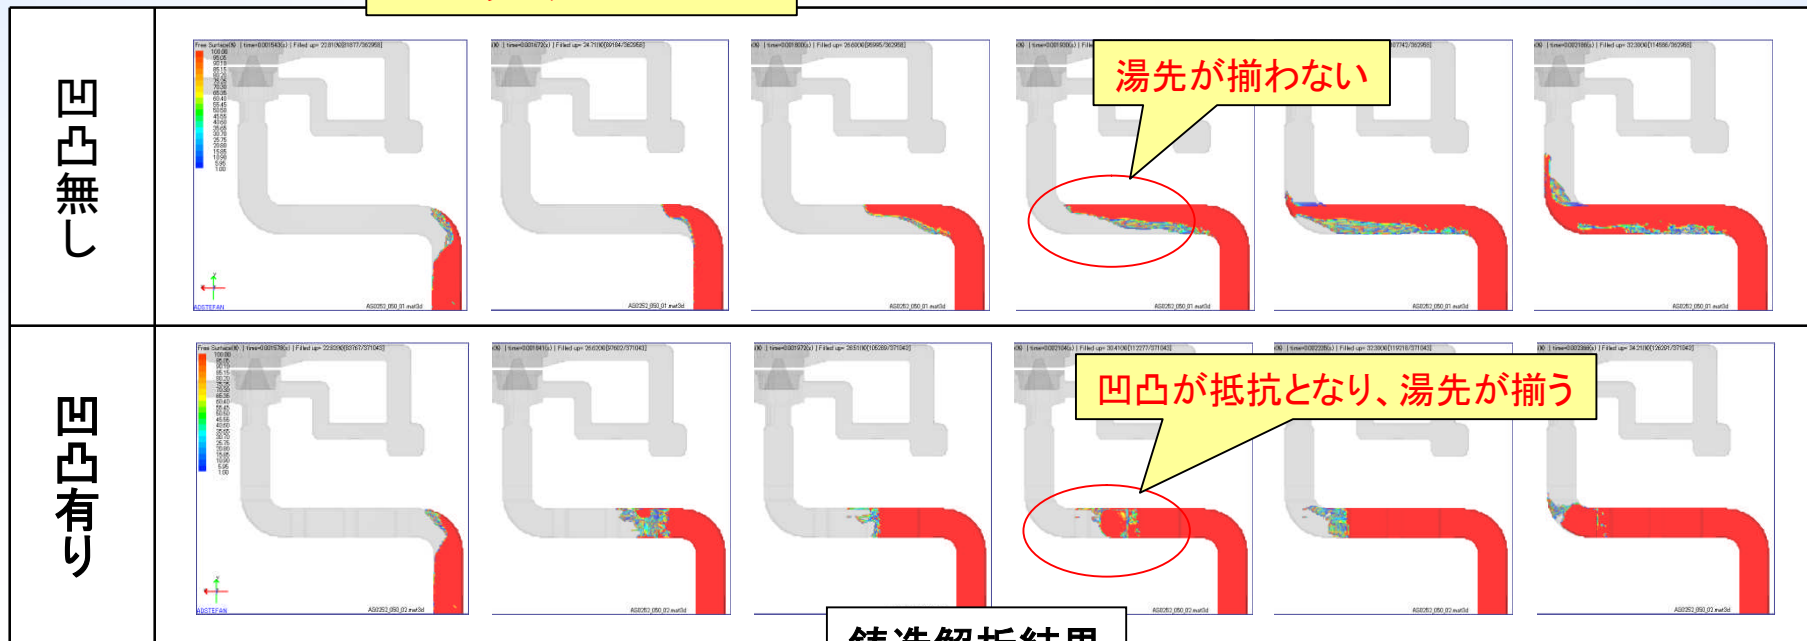
鑄造解析結果

湯先が揃わない

凹凸が抵抗となり、湯先が揃う
