## 既存耐候性橋梁の付着塩分量とさび厚に関する相関分析

## An analysis of the relationship between adhesive sodium and rust thickness on weathering steel bridges

○後藤 悟史\* 麻生 稔彦\*\* 宮本 文穂\*\*\*  
Satoshi GOTO Toshihiko ASO Ayaho MIYAMOTO

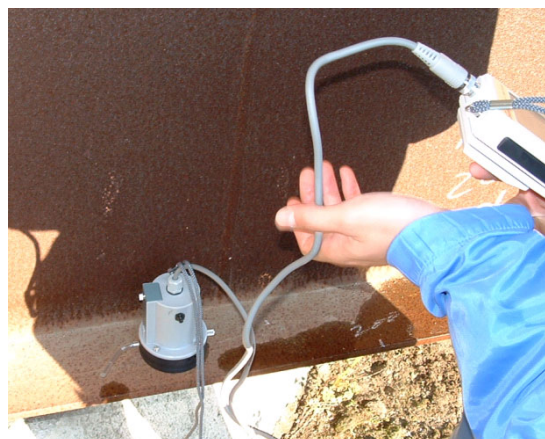
写真-1 表面塩分計

写真-1 に示す表面塩分計を用い、鋼材表面の付着塩分を測定した。測定箇所は主桁端部とし、雨が当たる [外] とあたらない [内] について、それぞれウェブ・下フランジ上面・下フランジ下面とした。測定箇所の概略図を図-2 に示す。また付着塩分測定箇所におけるさび厚を電磁膜厚計により測定した。さらに、気象条件による影響を考慮するため、架橋場所の年平均降水量を近隣のアメダスポイントから取得した。

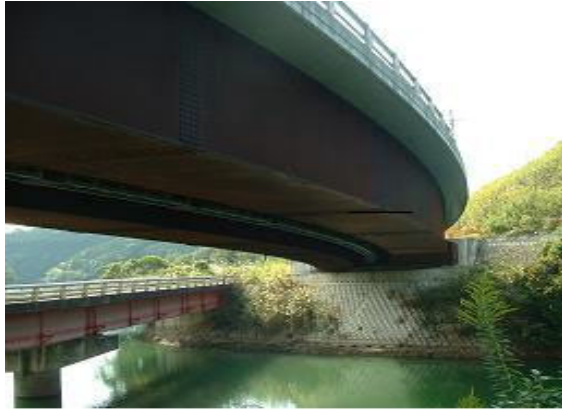
写真-2 R橋

写真-2 に R 橋の全景写真を示す。R 橋は橋長 58.0m、幅員 8.0m の単純 2 主桁箱桁橋である。R 橋の外観は、耐候性橋梁特有のチョコレート色をしており、桁端部においてもうろこ状のさびや層状剥離さびは発生していない。外観評点を 4 と評価できる良い状態であった。

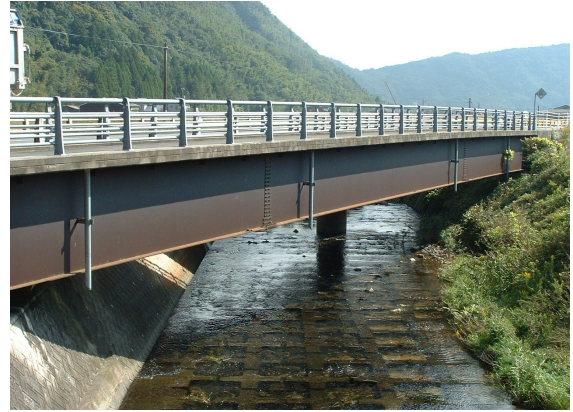
写真-3 P橋

写真-3 に P 橋の全景写真を示す。P 橋は橋長

47.0m, 幅員 3.3m の単純 2 主鋼桁橋である。ほとんどの部位は評点 4 以上であるが、桁端部において、下フランジ上面内側でうろこ状のさびが発生している。また、A1 側 G2 下フランジ上面外側では隣接する道路橋から降り落ちる土砂が堆積し、苔が生じている部分もある。

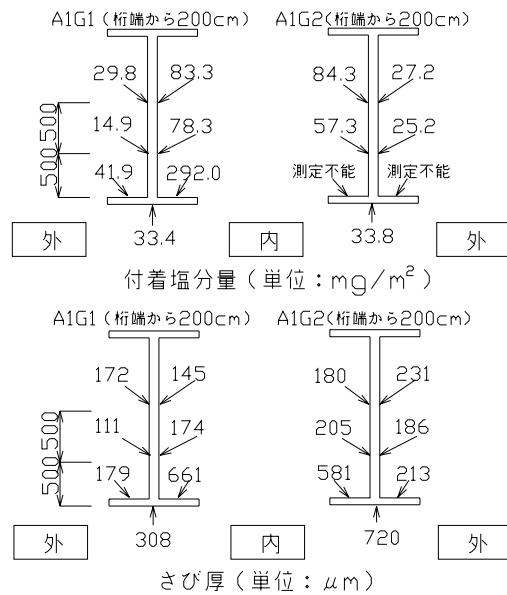
図-4 P橋 付着塩分量とさび厚

図-4 に測定結果を示す。測定不能とは、うろこ状のさびや苔のために表面塩分計の測定面を鋼材表面に密着させることができなかつたためである。測定結果から、ウェブよりも下フランジ上面の、また外側よりも内側の付着塩分量が多いという傾向は R 橋と同様であるが、R 橋に比べ全体的に塩分量は多い。これは、両橋の経過年数はほぼ同程度であるため、P 橋の離岸距離が小さいこと、また隣接橋が存在し桁下空間の風通しが悪いことが原因として考えられる。

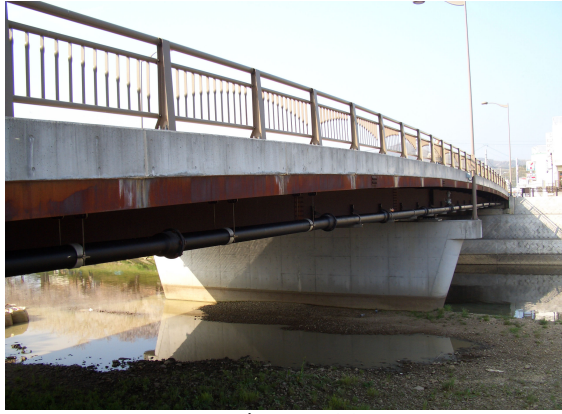
写真-4 T橋

写真-4 に T 橋の全景写真を示す。T 橋は橋長 55.5m, 幅員 17.0m の 2 径間連続鋼床版 8 主鋼桁橋である。主桁本数が 8 本と多く、また、桁端から 6m のあたりまで河川の護岸が設置されており、桁下空間も 87cm 程度と低い。よって、桁端部の風通しが非常に悪く、外観評価により 3 箇所で評点 1, 5 箇所で評点 2 と判定された。
